ROLLNLOCK
DEMANDE D'INSPECTION

COM22-2D652FRCT_rev.1 11-21

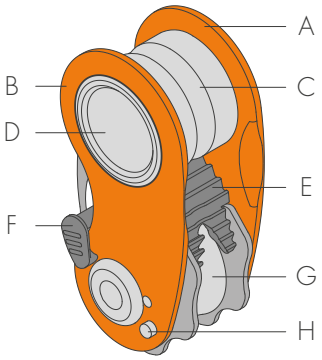
Climbing Technology a volontairement émis une demande d'inspection de la poulie bloqueur ROLLNLOCK (Ref. n° 2D652) par l'utilisateur.
Un de nos clients a détecté un dysfonctionnement du "levier de fixation de la poulie" **(F)**. Ce défaut peut entraîner un blocage accidentel du levier de fixation sur le pivot correspondant **(H)** situé sur la joue.

En raison de ce défaut, lorsque le dispositif est utilisé en modalité "poulie de récupération", le levier peut s'engager par inadvertance dans le pivot, ce qui désactive soudainement la fonction bloqueur et libère la charge ou la personne.
Les produits affectés par ce défaut sont ceux portant les numéros de lot suivants : 0120; 0220; 0320; 0121; 0221.
Attention :

<u>Aucun accident ou blessure n'est connu à ce jour.</u>
On vous demande d'effectuer la procédure de contrôle suivante. Si votre produit est affecté par ce problème, veuillez nous contacter pour organiser l'expédition à notre charge :

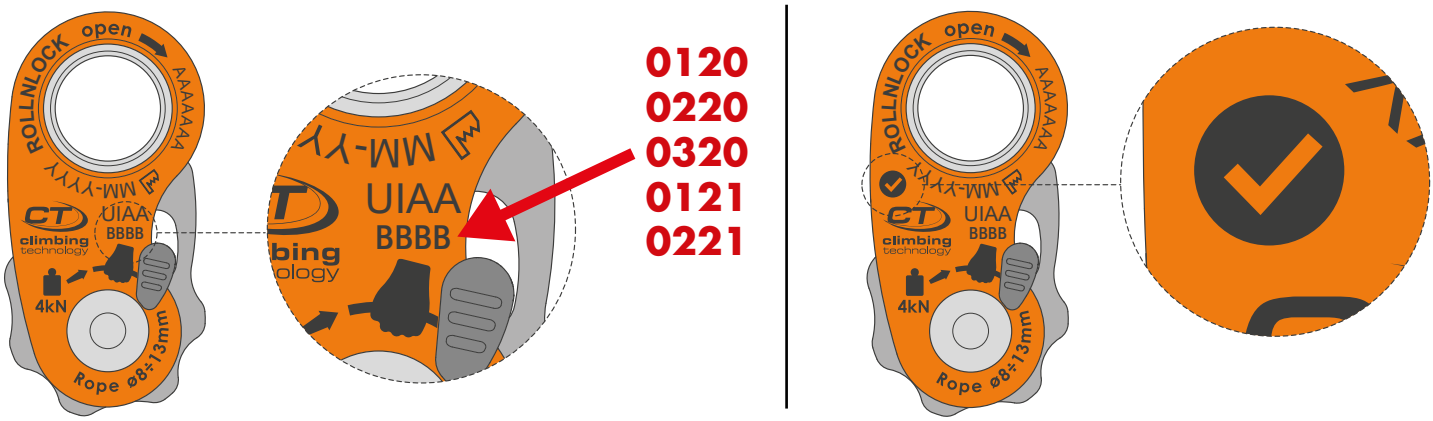
- si l'appareil présente la marque de contrôle sur le marquage indiqué sur la figure, vous N'AVEZ pas besoin d'effectuer d'inspection;
- si l'appareil ne présente pas la marque de contrôle sur le marquage indiqué sur la figure, vous DEVEZ effectuer le contrôle comme indiqué.
