## AVIS DE SECURITE

## SAFETY WARNING

**MAILLON RAPIDE 8mm Normal Acier  
Zingué EN 362 / EN 12275**

**Réf. MRNZ08.0 CE EN**

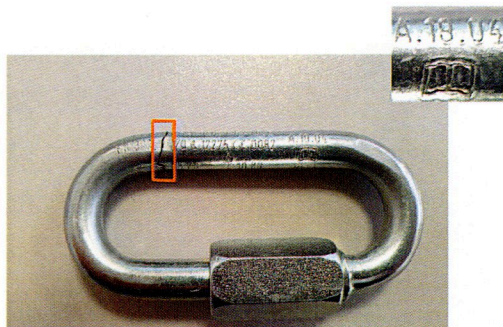
Signalement client mars 2021 sur lot identifié "A.19.04"

**Fissure en surface de la tige**

Customer report March 2021 on batch "A.19.04"

**Crack on surface of the rod**

Défaut détecté à l'ouverture de l'emballage

**Produit Neuf, jamais utilisé**

Produit accidentellement fissuré en fin de fabrication en non isolé

Product accidentally cracked at the end of manufacture & non-discarded

Vérifier l'aspect général de tout produit correspondant aux critères susmentionnés

Contrôle visuel avant utilisation, conformément à la Notice d'Utilisation, point N.2 :

Check the general aspect of any product corresponding to the above criteria

Visual inspection before use, in accordance with the User's Instructions point N.2 :

Nous signaler IMMEDIATEMENT tout produit présentant un défaut similaire : [peguet@peguet.fr](mailto:peguet@peguet.fr), [www.peguet.com](http://www.peguet.com)

Notify us IMMEDIATELY any product with a similar defect: [peguet@peguet.fr](mailto:peguet@peguet.fr), [www.peguet.com](http://www.peguet.com)
